Manutenzione straordinaria condotto di scarico turbina

GEA ENGINEERING CONSULTING®

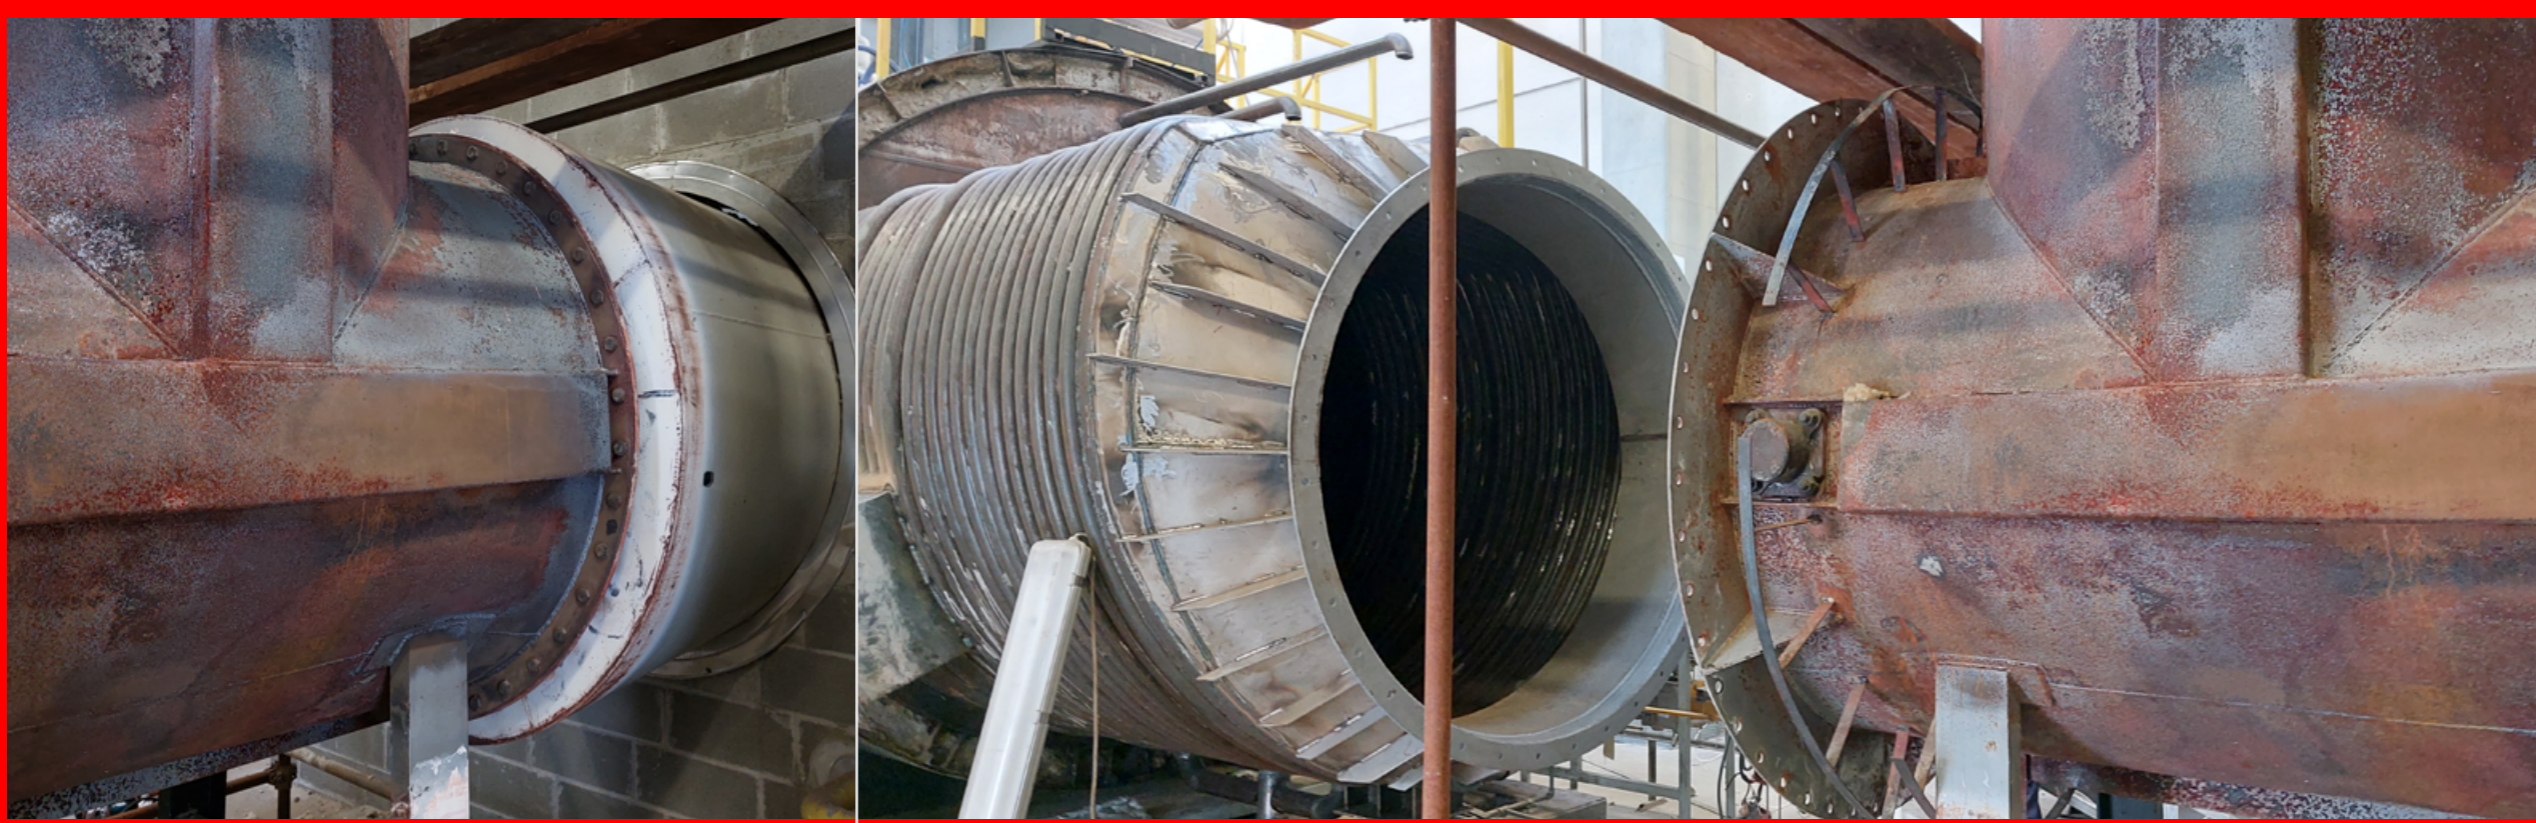
1

Giorgi Engineering per prima cosa ha svolto un sopralluogo in campo per visionare lo stato attuale del condotto e per capirne le principali problematiche che hanno causato la rottura della tubazione.

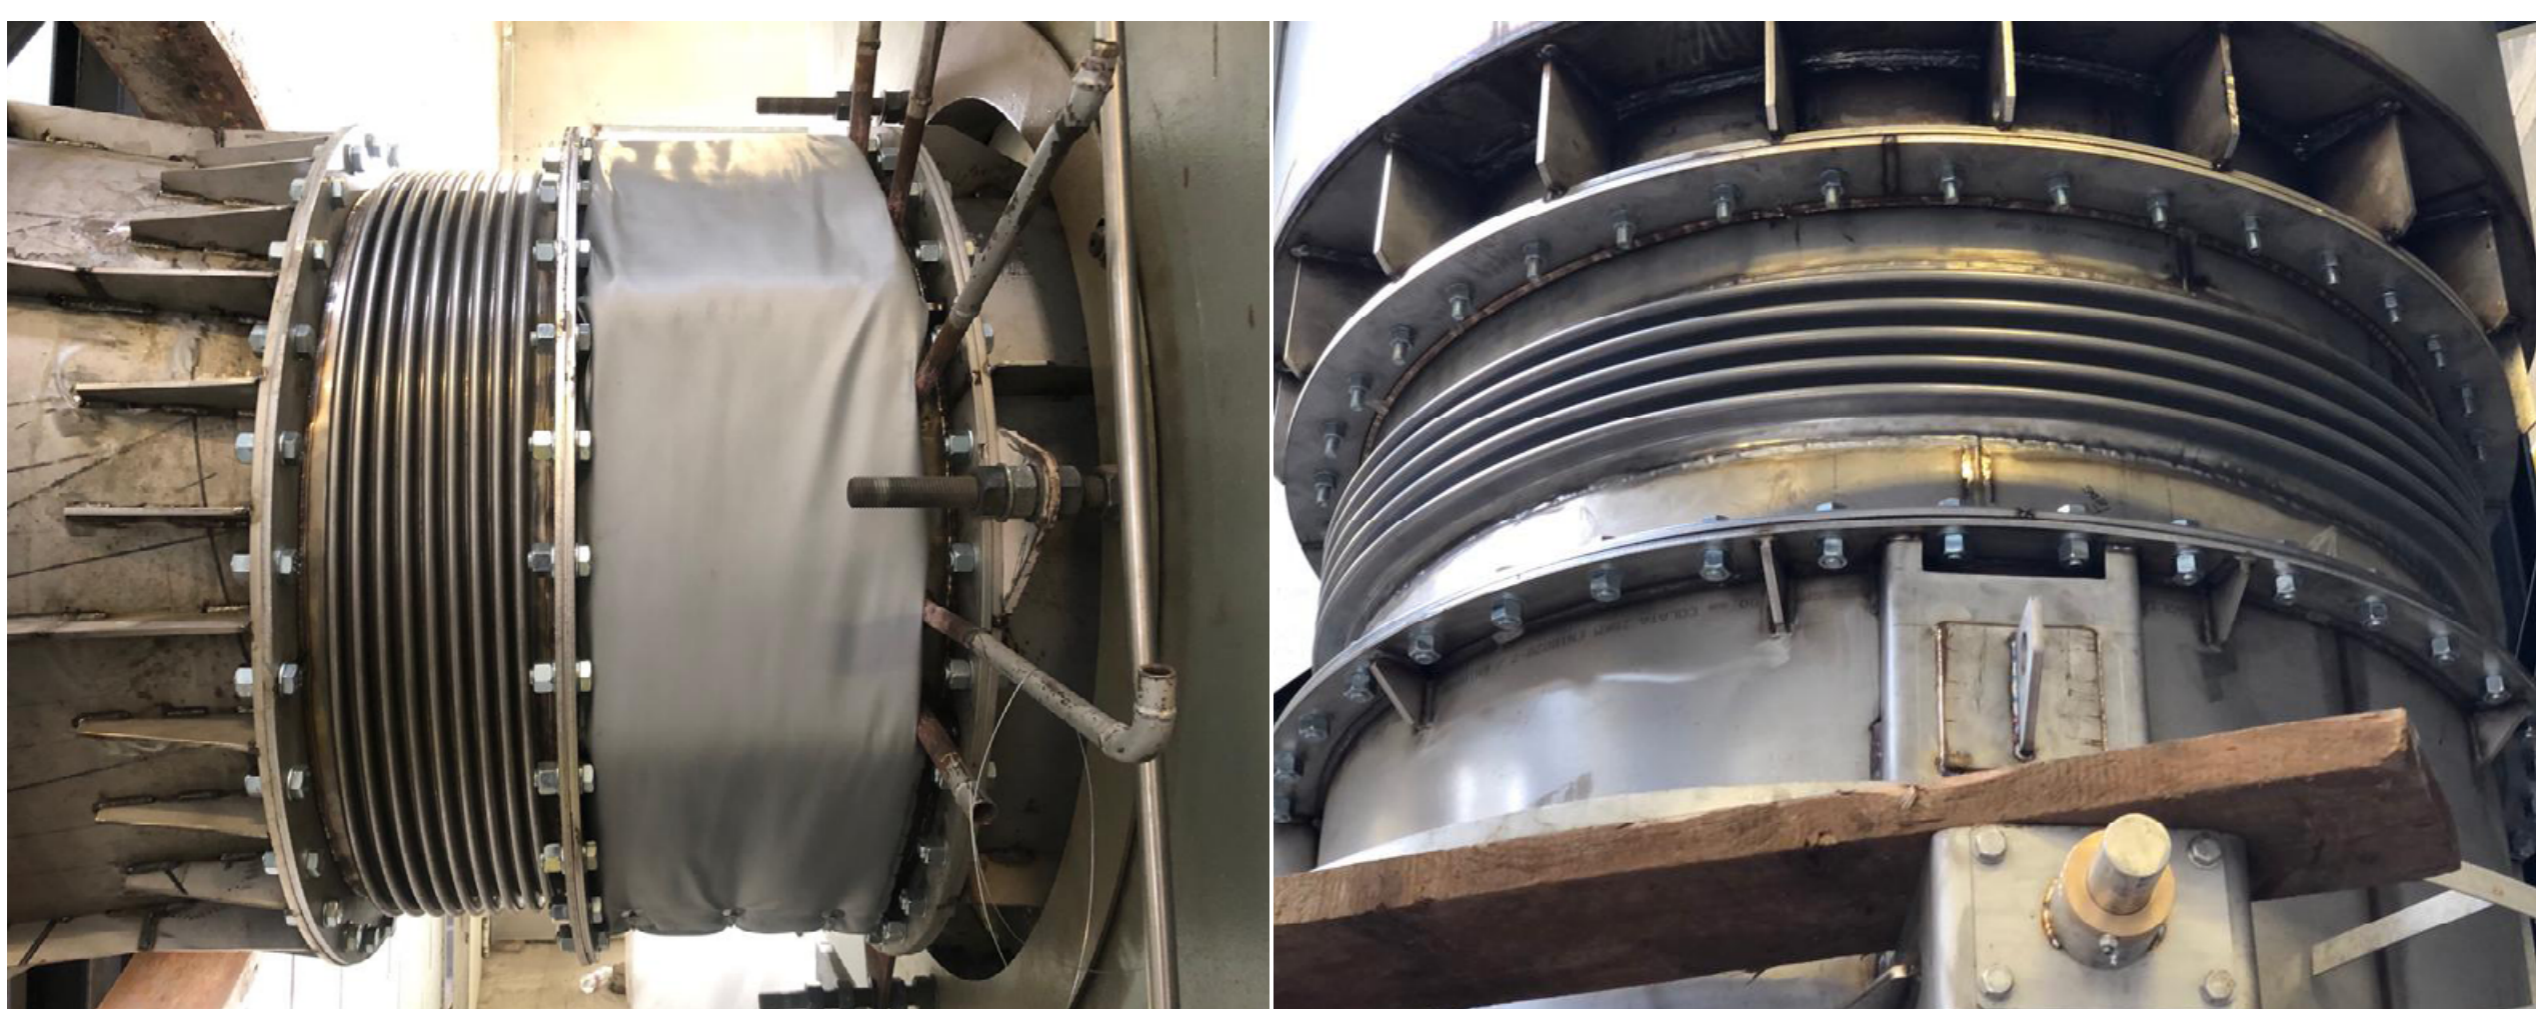
CONCLUSIONI GEA Engineering Consulting ha fornito con successo la progettazione del condotto di scarico turbina e successivamente ha fornito i compensatori di dilatazione necessari per assorbire le dilatazioni della linea.

A distanza di quasi due anni il condotto di scarico turbina lavora ininterrottamente 24/7 senza problemi.
